-חוו"ד סביבתית-
 מודל קונספטואלי משולב באמצעות
 סקר קרקע וגזי קרקע אקטיביים (Phase II)
ביה"ס ה"ראשוניים"
 רחוב האלה, אבן יהודה

פברואר 2016

הנדון: תוצאות חקר האתר על ידי סקרי קרקע וגז קרקע אקטיבי
ביה"ס ה"ראשונים" - אבן יהודה.

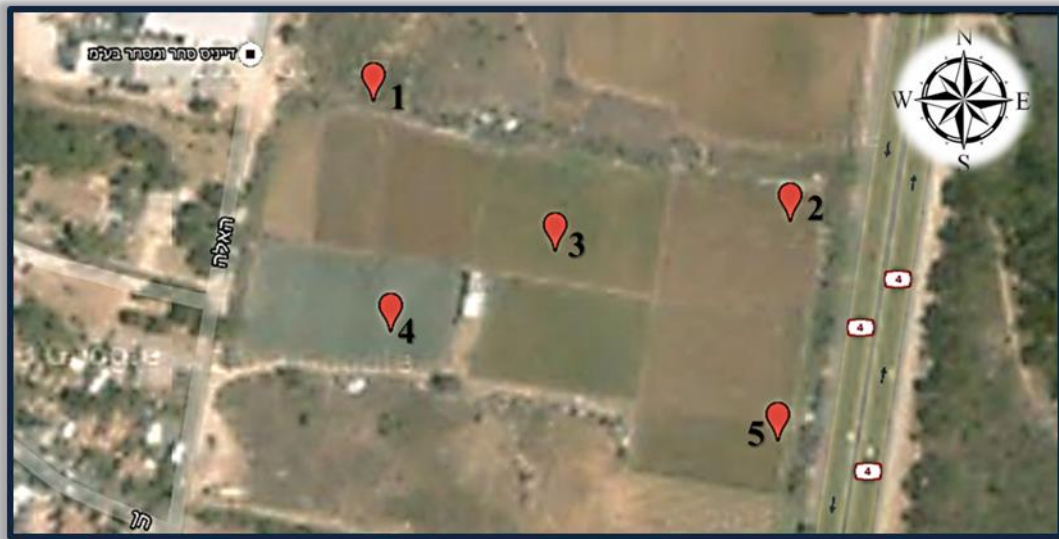
1.5 תרשים 2 - מפת קידוחי הקרקע

קידוחי הקרקע מוקמו על בסיס תוכנית הבנייה העתידית כאשר ניתן דגש למיקום הנקודות בפריפריית המתחם וכן קידוח במרכזו וזאת על מנת לאפיין טוב ככל הניתן את האפשרות להשפעות מפעילויות החקלאות בעבר וכן השפעות חיצוניות למתחם.

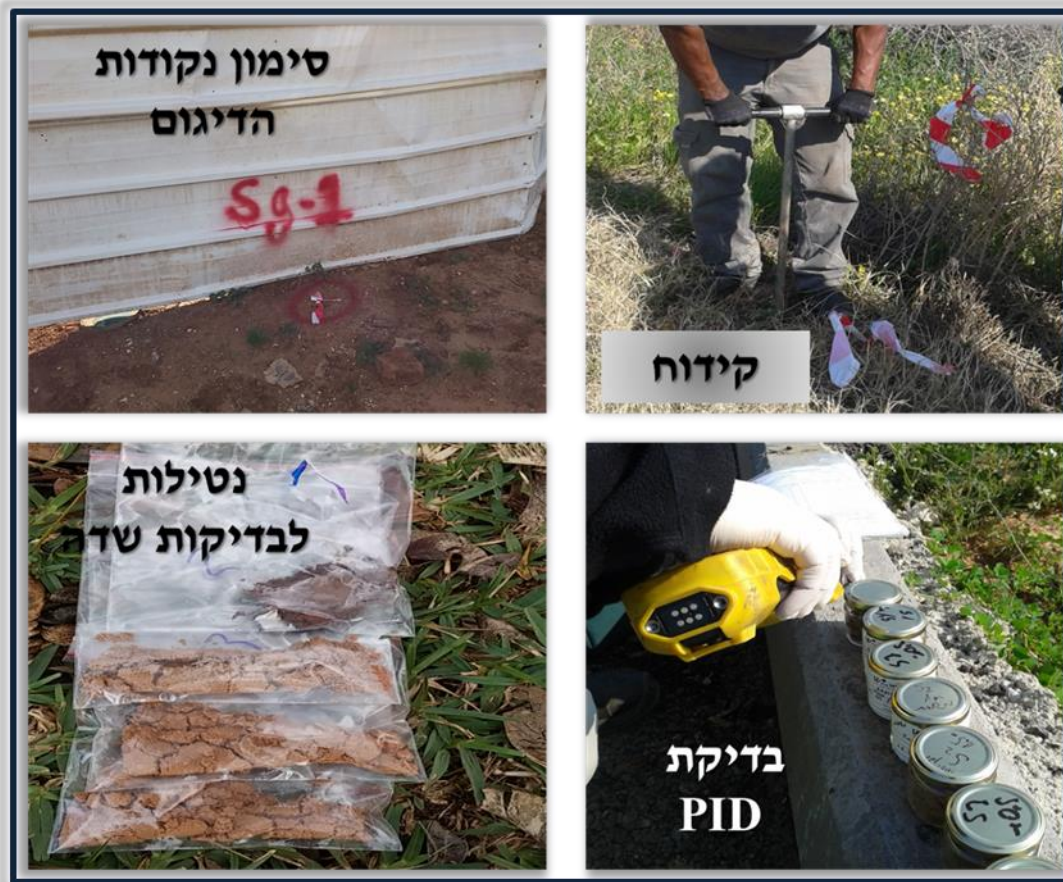
1.6 תמונה 1 - קידוח ודיגום קרקע

להלן תמונות המסכמות את ביצוע דיגום הקרקע:

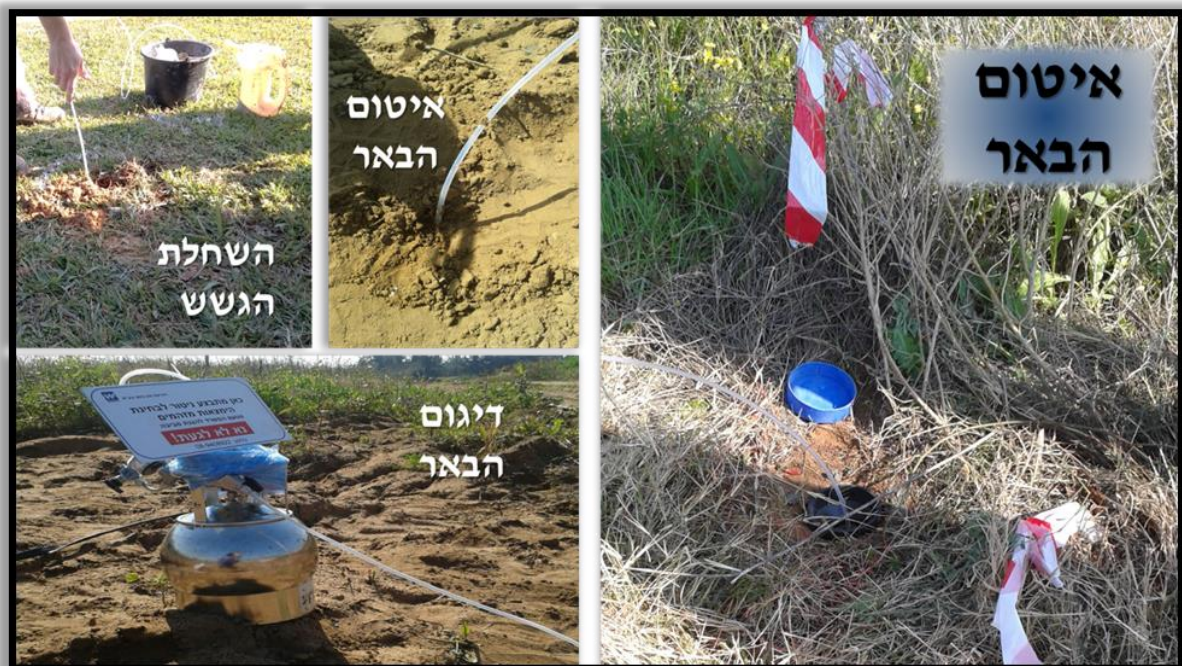
1.9 תמונה 2 - התקנת ודיגום הבארות

רצ"ב תמונות ההתקנה והדיגום:
